Entrar en un espacio confinado puede ser extremadamente peligroso, aunque sólo sea durante algunos segundos o minutos, como describirán las trágicas historias de las páginas siguientes.

New York
Case Report
03NY027

California
FACE Report
11CA009

Michigan
Case Report
16MI071

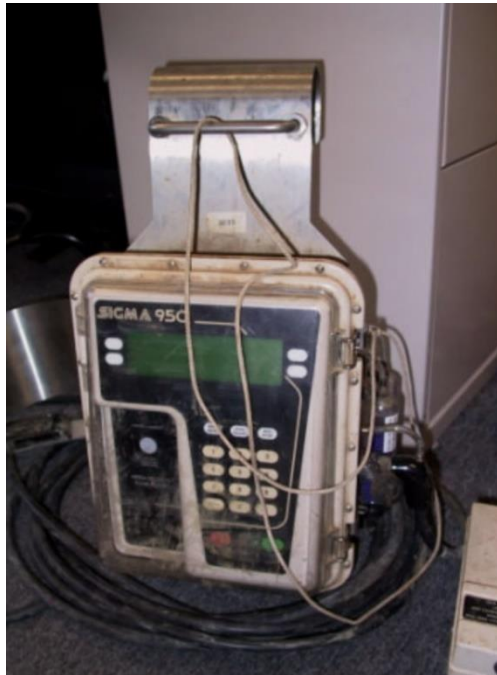
El medidor de flujo que se utilizó para medir el caudal en el pozo de registro.

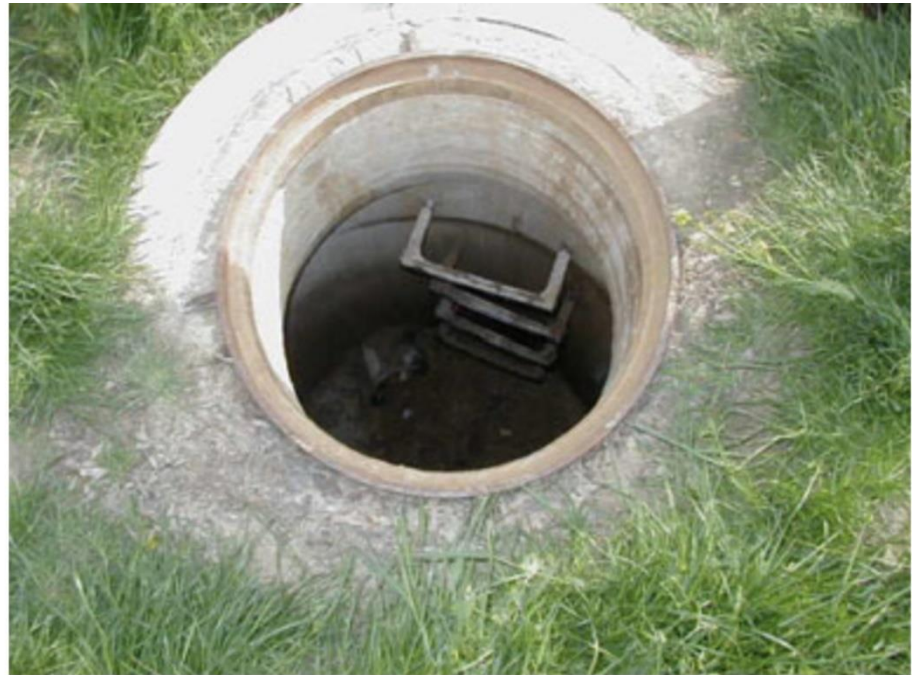
Mientras el ingeniero subía el medidor de flujo, éste cayó accidentalmente al fondo del pozo de registro. Rápidamente descendió al interior del pozo de registro para recuperarlo. Llegó al fondo del pozo de registro, recogió el medidor de flujo, pero antes de poder salir, perdió el conocimiento y se desplomó en el fondo del pozo de registro.

Según los datos de monitorización de los bomberos, la concentración de oxígeno en el fondo de la arqueta era del 2,1% y los vapores inflamables superaban el 60% del nivel del límite inferior de explosividad (LIE) en el momento del rescate.

El pozo de registro del vertedero donde se produjo el accidente mortal.

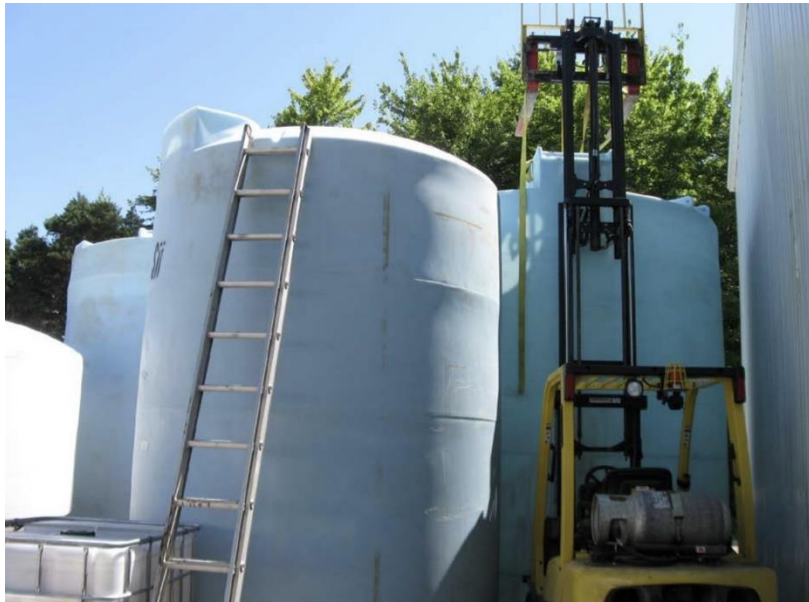
Para entrar en el tanque, colocó un montacargas delante de él y elevó las horquillas por encima de la abertura. A continuación, se puso un par de botas de agua y una mascarilla de respiración y descendió en rápel hasta la base del tanque mientras sujetaba las correas de amarre de carga sujetas al montacargas. Entonces pudo empujar el tubo de desagüe hasta su posición.

Tanque donde ocurrió este incidente (atrás a la derecha) con el montacargas colocado delante.

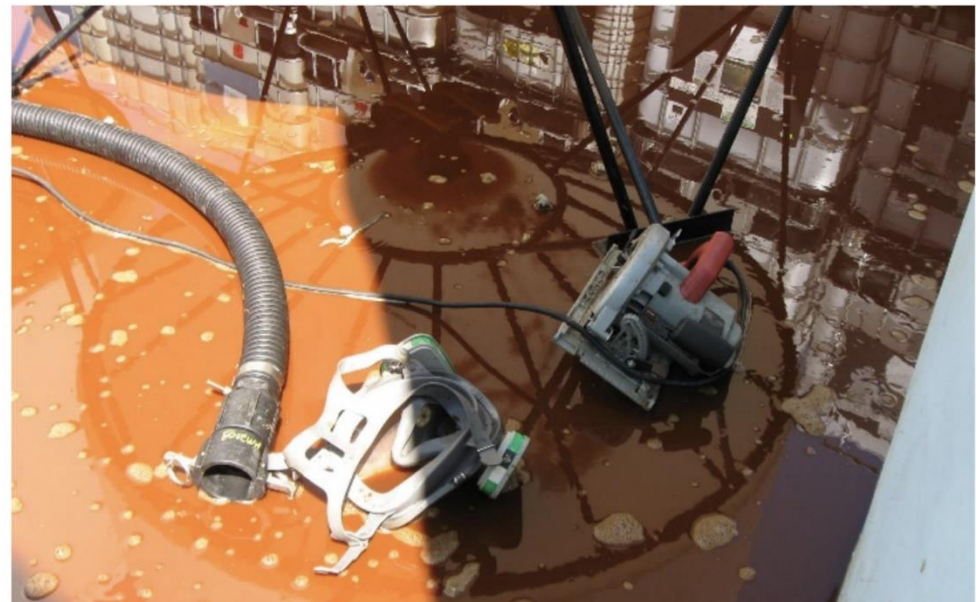
Intentó salir del tanque subiendo por el lateral mientras tiraba de las correas, pero no reaccionó. Para rescatarlo, otros trabajadores tuvieron que abrir un agujero en el lateral del tanque con una sierra circular, donde descubrieron que se había ahogado en el líquido del fondo. Fue trasladado al hospital, donde lo declararon muerto.

El fondo del tanque donde quedaron la sierra circular y el respirador del trabajador.

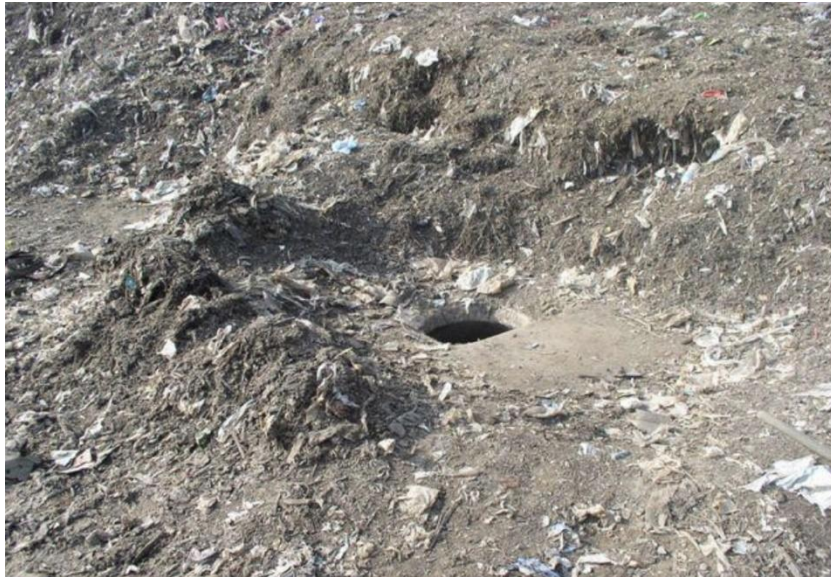
El hermano menor (de 16 años) estaba de pie en la escalera dentro del pozo cuando se vio afectado por el sulfuro de hidrógeno y cayó al fondo del pozo de 3 metros. El hermano mayor (22 años) intentó rescatar a su hermano, pero también se vio afectado y se desplomó en el fondo del pozo.

La abertura del pozo.

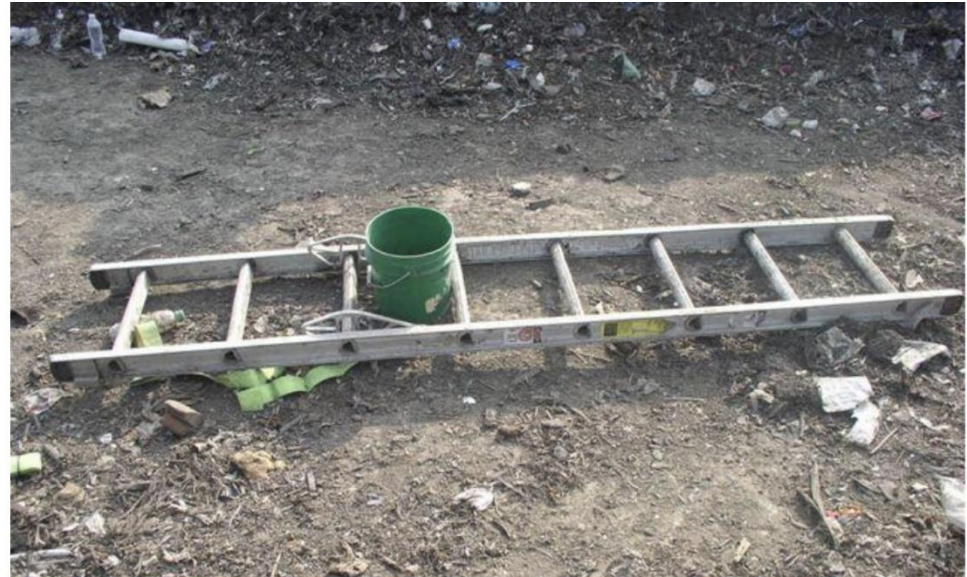
Los tres trabajadores se turnaban sentados en el borde del pozo mientras utilizaban una manguera de agua a alta presión para arrastrar el compostaje residual hasta el fondo. Este método de limpieza no tuvo éxito, por lo que colocaron una escalera de 2 metros en el pozo.

La escalera encontrada en el pozo.
