La electrocución es un riesgo importante en el sector de la construcción, ya que es la cuarta causa de muerte entre los trabajadores de Estados Unidos. Entre los grandes riesgos que contribuyen a las lesiones mortales por electricidad se incluyen:

## UN TÉCNICO SE ELECTROCUTA AL SUSTITUIR UNAS LÁMPARAS DE TECHO

## ELECTROCUTADO CUANDO LA HERRAMIENTA TOCA LA LÍNEA ELÉCTRICA

## ELECTROCUTADO AL GOLPEAR UNA TORRE DE LUZ CONTRA LA LÍNEA ELÉCTRICA

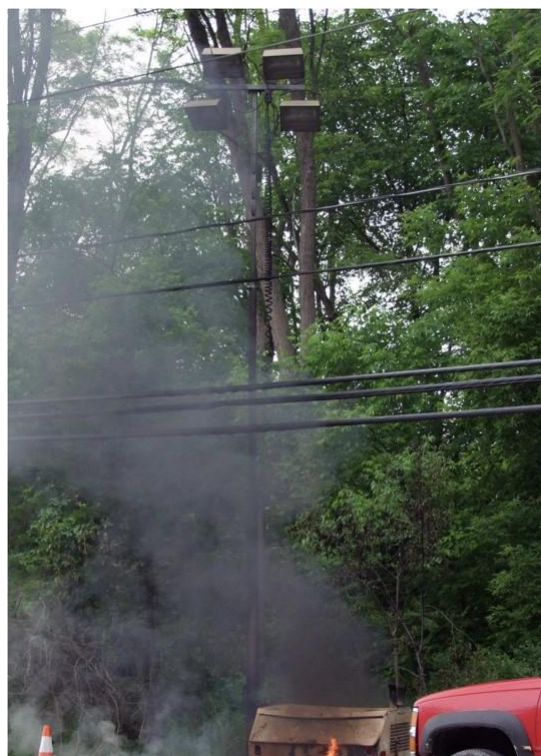
*Después de devolver tres torres de iluminación, empezó a desmontar la cuarta, que estaba colocada fuera de la acera, sobre la hierba, debajo de una línea eléctrica de 7.620 voltios que se encontraba a 24,6 pies del suelo. Por una razón desconocida, extendió el mástil telescópico y elevó la torre de iluminación en lugar de replegarla y bajarla. Fue entonces cuando la torre de iluminación entró en contacto con la línea eléctrica. El trabajador se electrocutó y la corriente eléctrica prendió el gasóleo del depósito de combustible de la torre, provocando una explosión que incendió la torre.*

*Escena tras el incidente*

- Antes de colocar torres de iluminación móviles en una obra de construcción, una persona competente debe realizar un estudio y una evaluación de los peligros en el lugar de trabajo. El estudio de riesgos debe identificar:
  - la ubicación y altura de todas las líneas eléctricas aéreas,
  - el equipo que se colocará debajo o cerca de la línea eléctrica y el tamaño (altura máxima) de este equipo,
  - las tareas que deben realizarse debajo y cerca de una línea eléctrica aérea, y
  - los trabajadores que van a realizar esas tareas.
- Una vez identificados los peligros potenciales, deben desarrollarse y aplicarse las medidas de control adecuadas.
- Se debe designar a un observador para que observe las distancias por debajo o cerca de las líneas eléctricas y ayude a guiar el funcionamiento de las torres de iluminación.

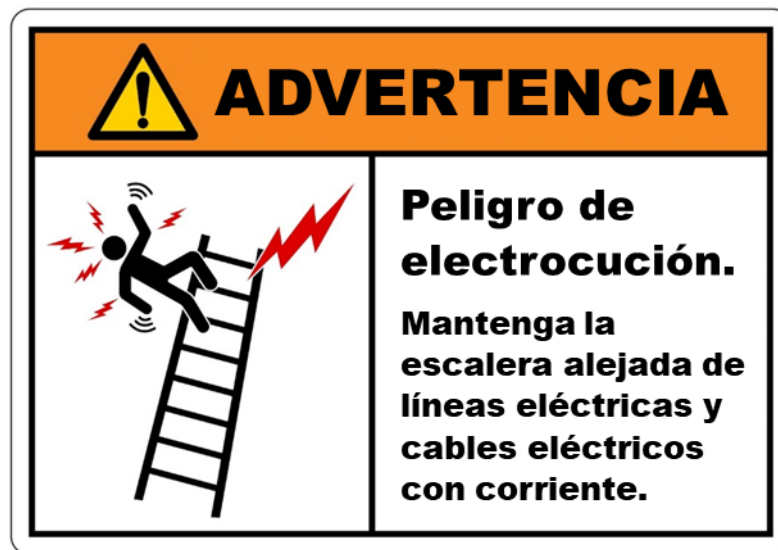
0003483

*El trabajador que utilizaba la escalera se bajó y empezó a colocarla de nuevo en el lado de la casa. Uno de los otros miembros de la cuadrilla le oyó gritar y se volvió para verle intentando agarrarse a la escalera mientras caía hacia atrás. Al caer hacia atrás, la escalera tocó una línea eléctrica de 13.8 kilovoltios situada a unos 3 metros del lateral de la casa. Se electrocutó porque estaba sujetando la escalera y no sobrevivió.*

- No utilice escaleras metálicas para trabajos eléctricos o en cualquier trabajo en el que exista la posibilidad de contacto con conductores eléctricos, como líneas de alta tensión. En su lugar, utilice escaleras fabricadas con materiales no conductores, como la fibra de vidrio.
- Durante cualquier proyecto de trabajo debe mantenerse en todo momento una distancia de seguridad entre las líneas eléctricas y las escaleras, herramientas y materiales.
- Baje las escaleras extensibles antes de moverlas. Esto hace que las escaleras sean más maniobrables y fáciles de manejar.
